MEMORIA TÉCNICA

SERVICIO DE CONTROL DE PLAGAS URBANAS EN EL MUNICIPIO DE ALPEDRETE

AÑO 2016

ENERO-NOVIEMBRE

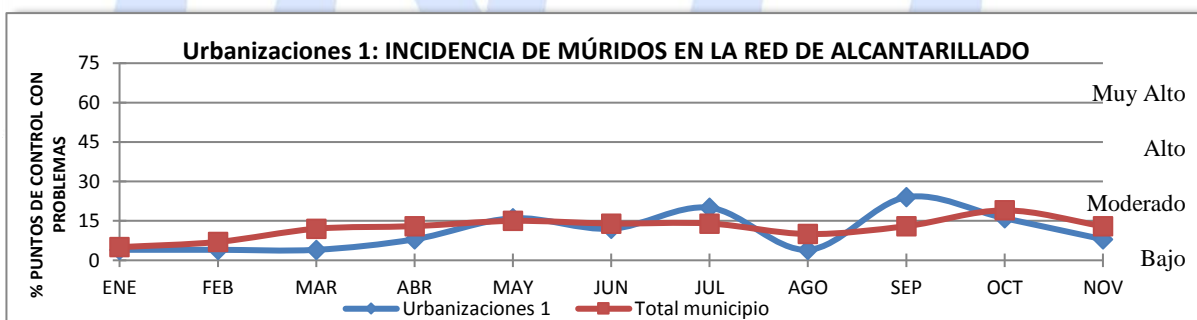
URBANIZACIONES 1

El nivel de actividad de roedores en el subsuelo ha sido por lo general muy bajo, con un repunte en los meses de julio y septiembre.

Las calles con una mayor incidencia en esta zona fueron cantueso y camino corto

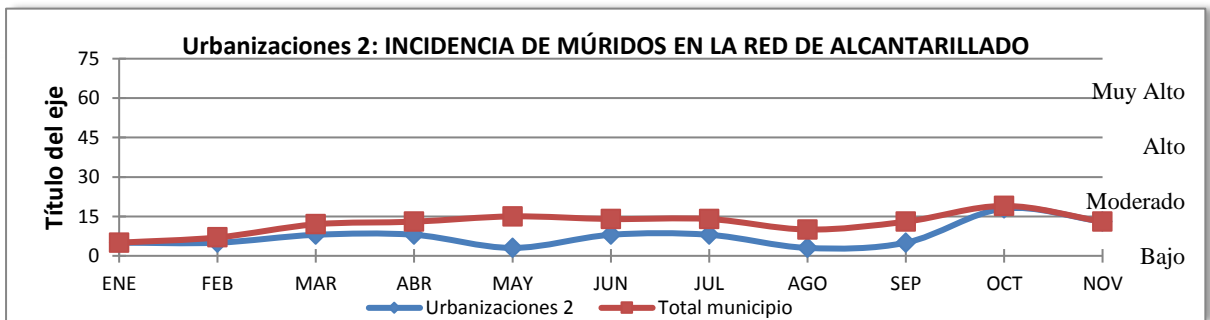
URBANIZACIONES 2

El porcentaje de consumo en las sondas de control instaladas ha sido muy bajo por lo general, con un repunte en el mes de octubre.

Las calles con una mayor incidencia en esta zona aguas con avenida catedráticos, enebros, San Jacinto y Peral.
